Hochwasserereignis und die Folgen

(14./15.07.2021)

Umweltalarm Wupper-Talsperre

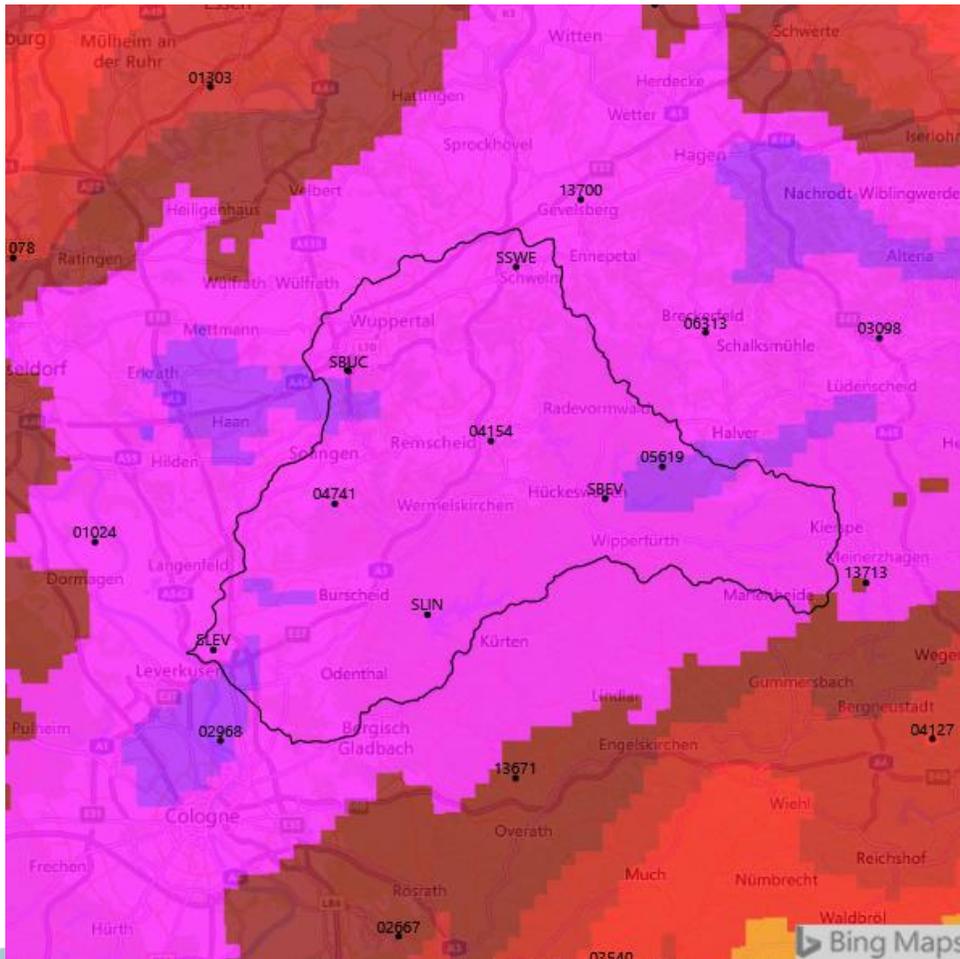
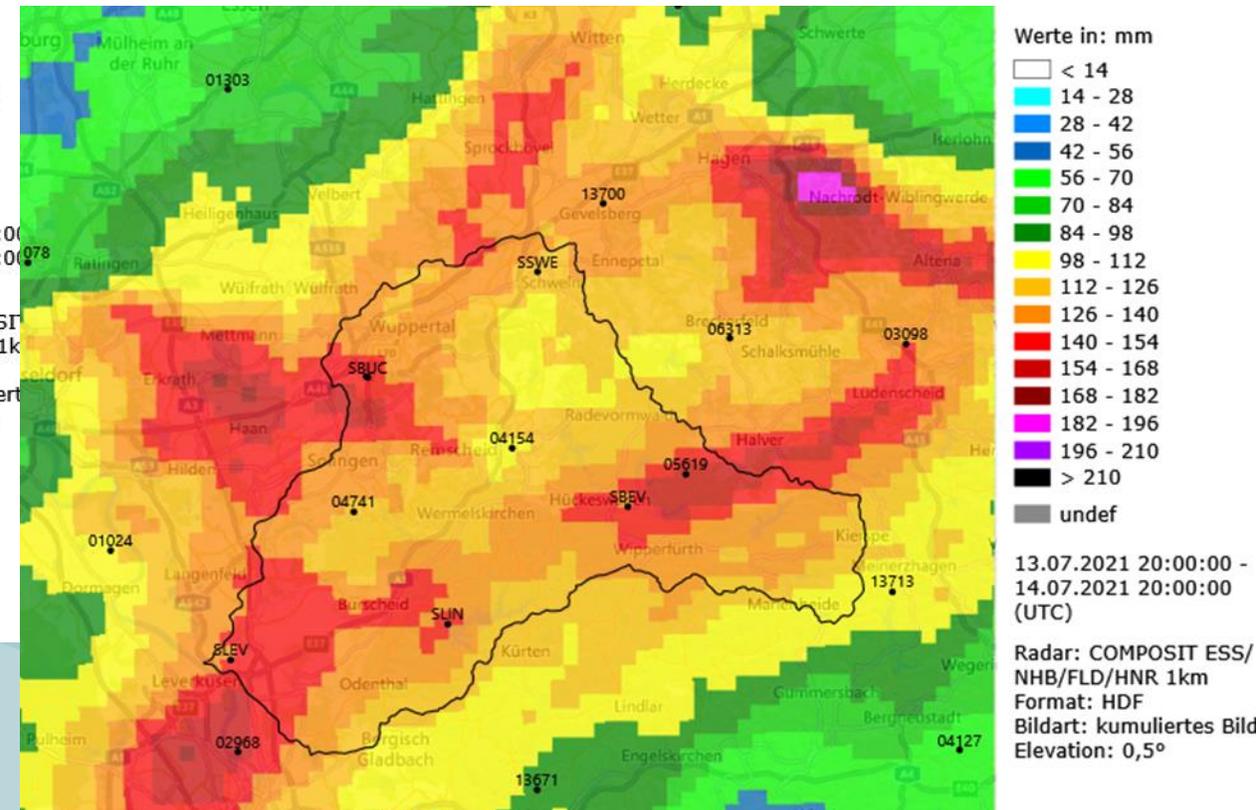
Niederschlagssumme Wupperverbandsgebiet am 14.07.2021

flächendeckend überall Mengen im Bereich 120 bis 160 mm

Einordnung nach dem Starkregenatlas des Deutschen Wetterdienstes

→ Ein solches Niederschlagsereignis tritt statistisch nur seltener als einmal in 1000 Jahren auf

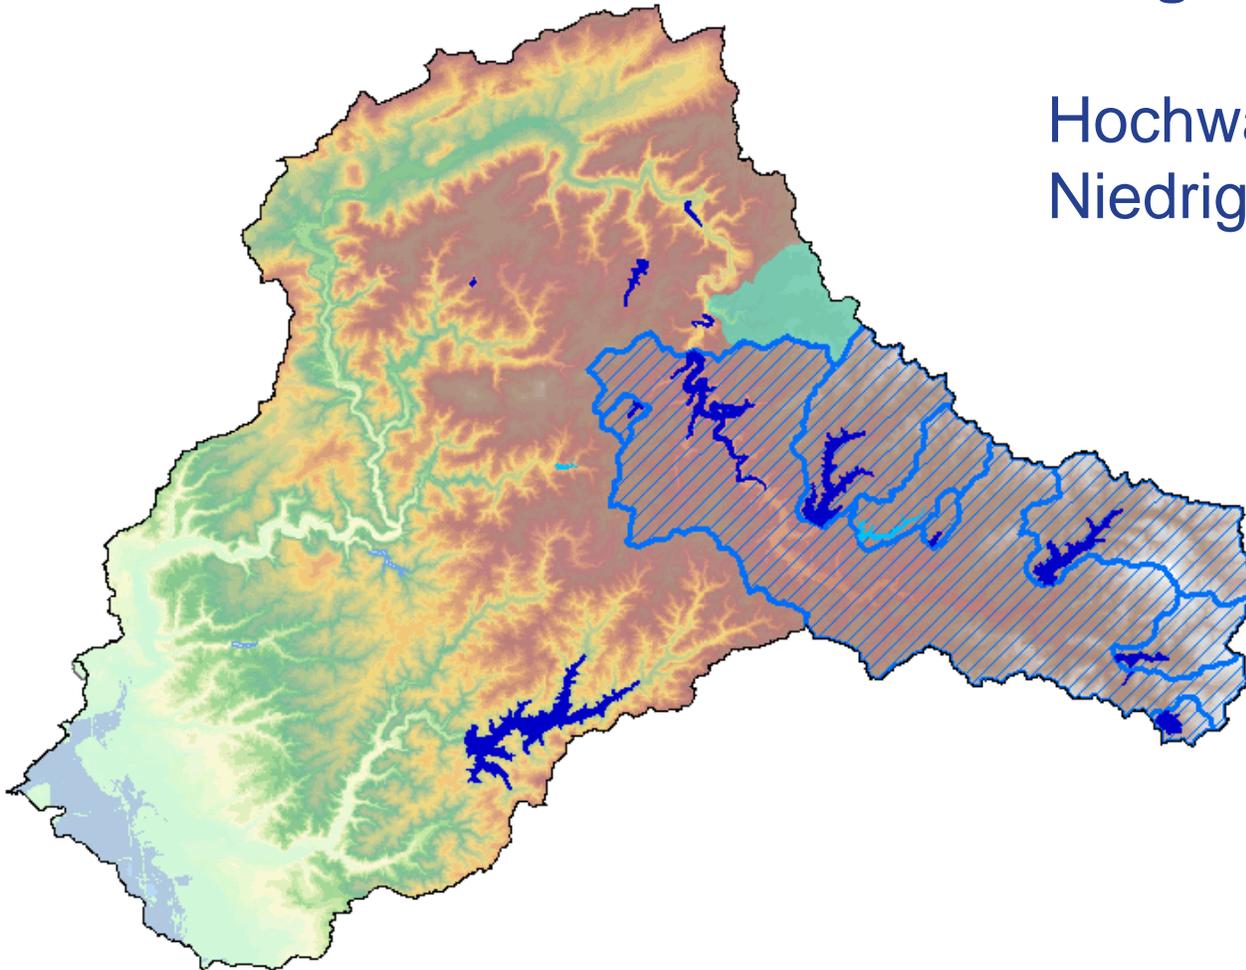
Zufluss zur Wupper-Talsperre aus 212 km² Einzugsgebiet

Aufgabe der Talsperre:

Hochwasserschutz und
Niedrigwasseraufhöhung

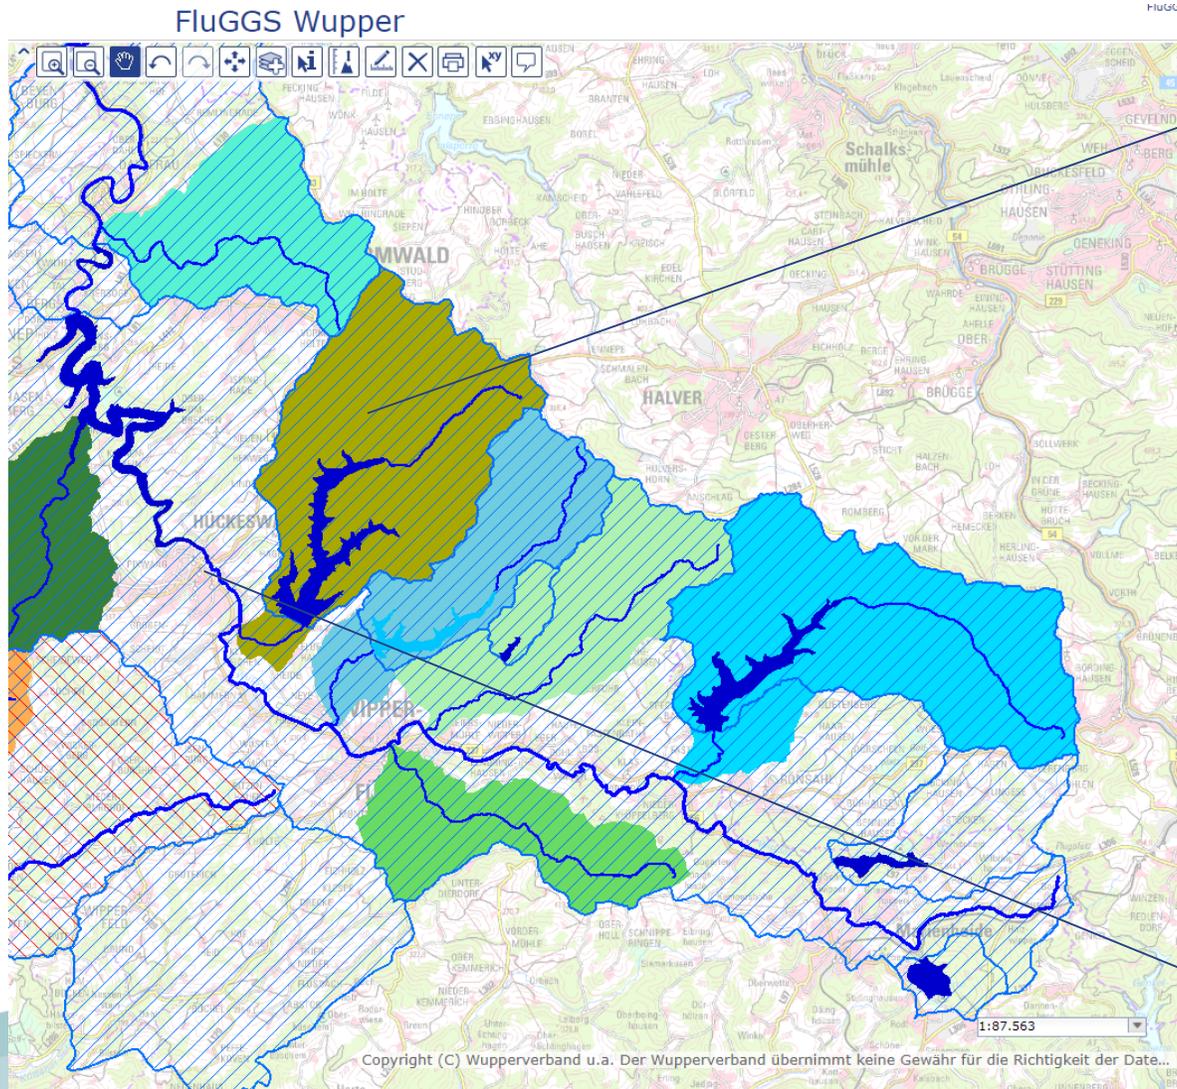
Das Flussgebiet der Bever-Talsperre und der Wupper-Talsperre => Niederschlag von ca. 212 km² summiert sich im Zufluss der Wupper-Talsperre

Das natürliche Einzugsgebiet der Bever-Talsperre umfasst ca. 26 km². Zusätzlich fließt aus einem Einzugsgebiet von ca. 22 km² Wasser aus dem sogenannten Beverblock (Stauteich Wasserfuhr, Schevelinger -Talsperre und in Teilen der Neye-Talsperre) der Bever-Talsperre zu.

Die Wupper führt in Hückeswagen zusätzlich zur Abgabe aus der Bever- und Neye-Talsperre die vorentlasteten Abgaben aus den Talsperren des Oberlaufs, der Brucher- Lingese- und der Kerspe -Talsperre aus einem kumulierten Einzugsgebiet von ca. 40 km² ab. Zusätzlich fließt der Wupper und somit auch der Wupper-Talsperre im Stadtgebiet Hückeswagen der abflusswirksame Niederschlag aus einem unvorentlasteten Einzugsgebiet von ca. 80 km² zu.

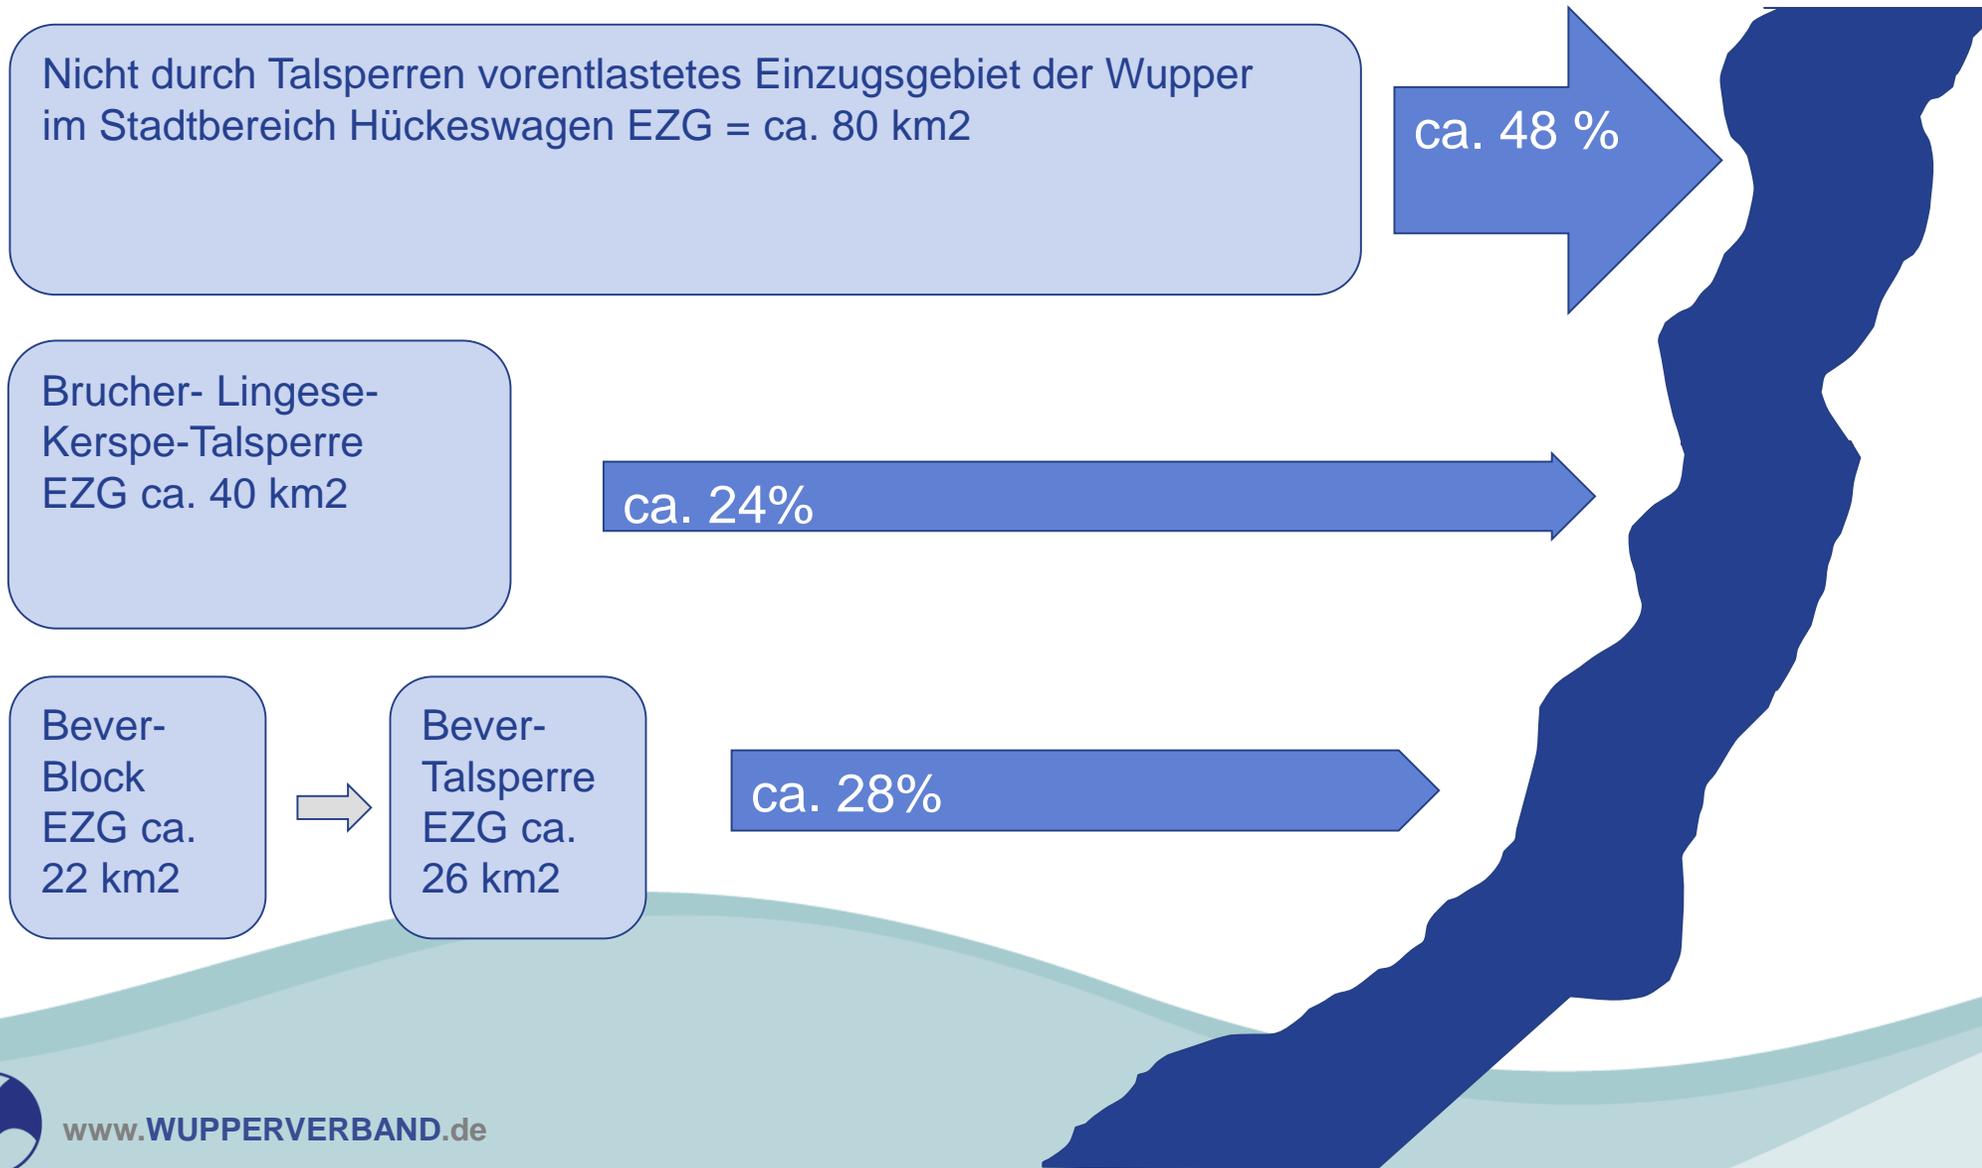
Das Flussgebiet der Bever-Talsperre und der Wupper-Talsperre

=> Niederschlag von ca. 168 km² summiert sich im Stadtgebiet Hückeswagen

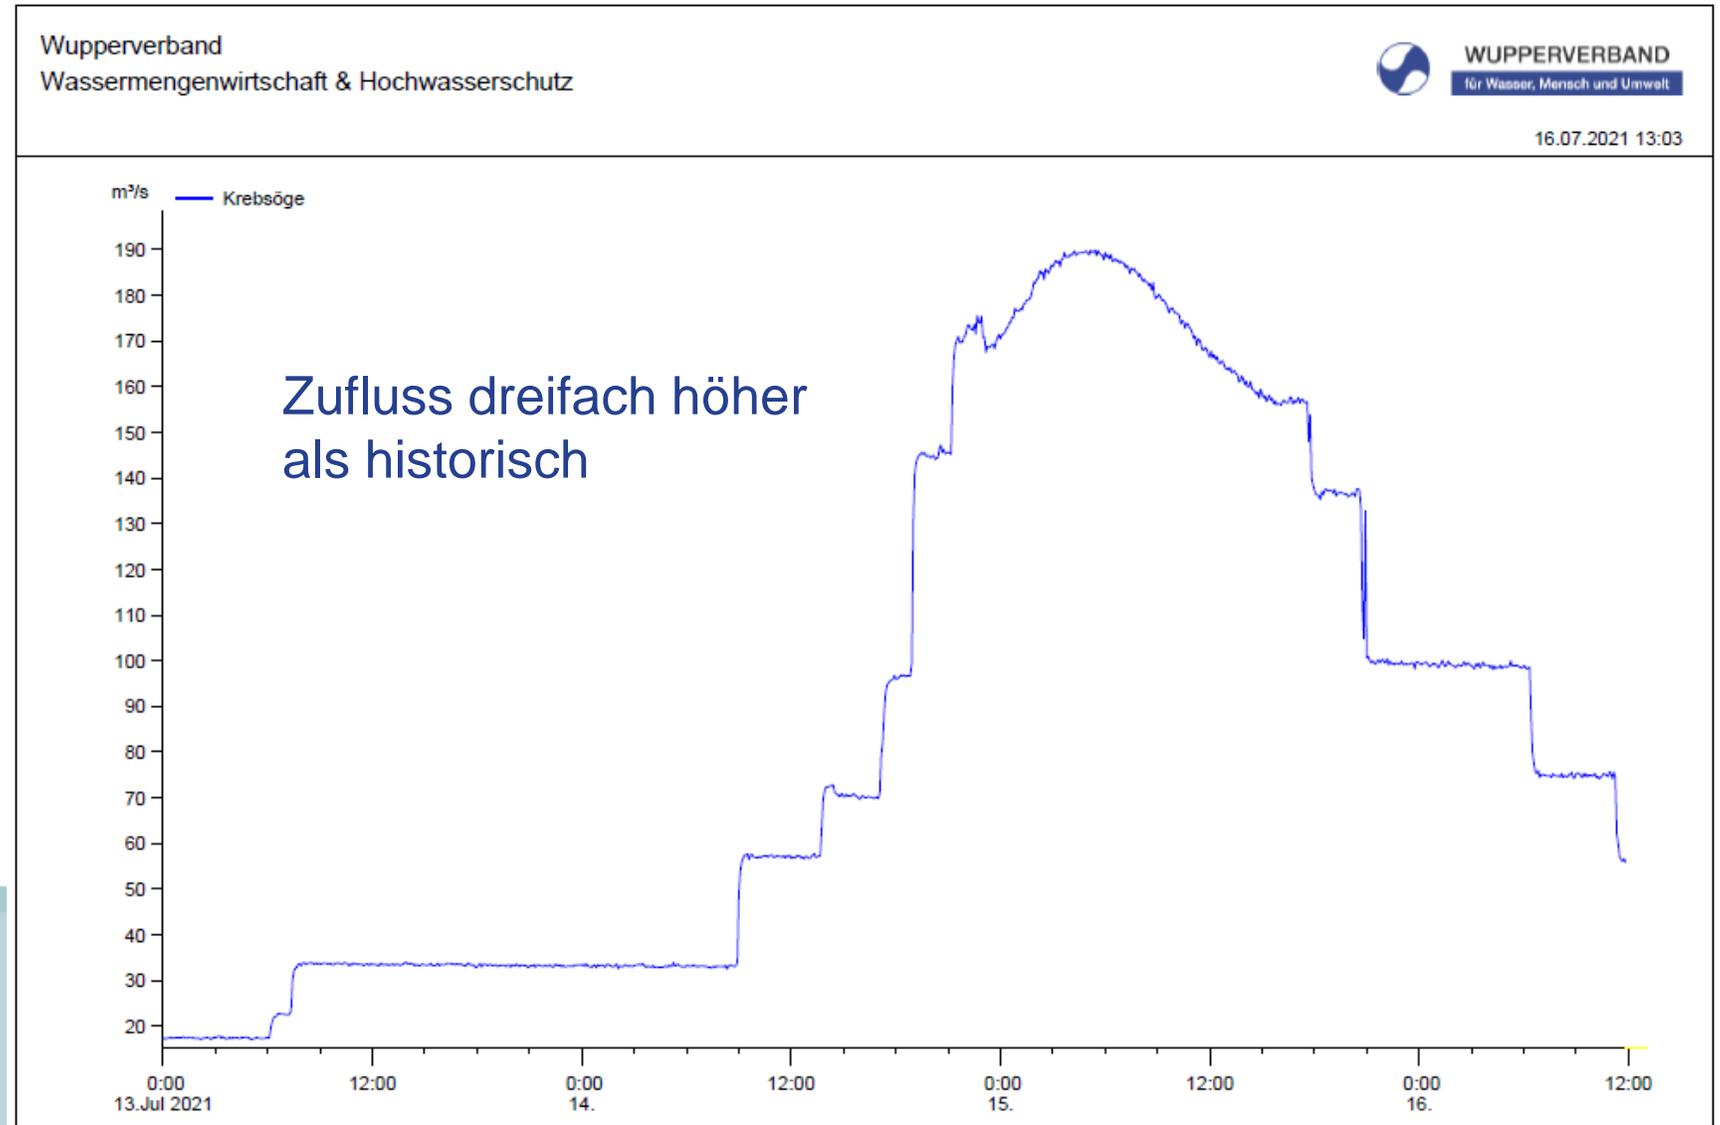
Steuerung der Wupper-Talsperre am 14./15.07.2021

Abgabe sukzessive an Zulauf angepasst

- Extremzufluss ansteigender Zufluss bis zu 230 m³/s in der Spitze
 - langjähriger, durchschnittlicher Zufluss 5,45 m³/s
 - höchster historischer Zufluss 70 m³/s
 - Anpassung der Abgabe an Zuflussverhältnisse
- Ziel:**
kein unkontrolliertes Überströmen der Wupper-Talsperre

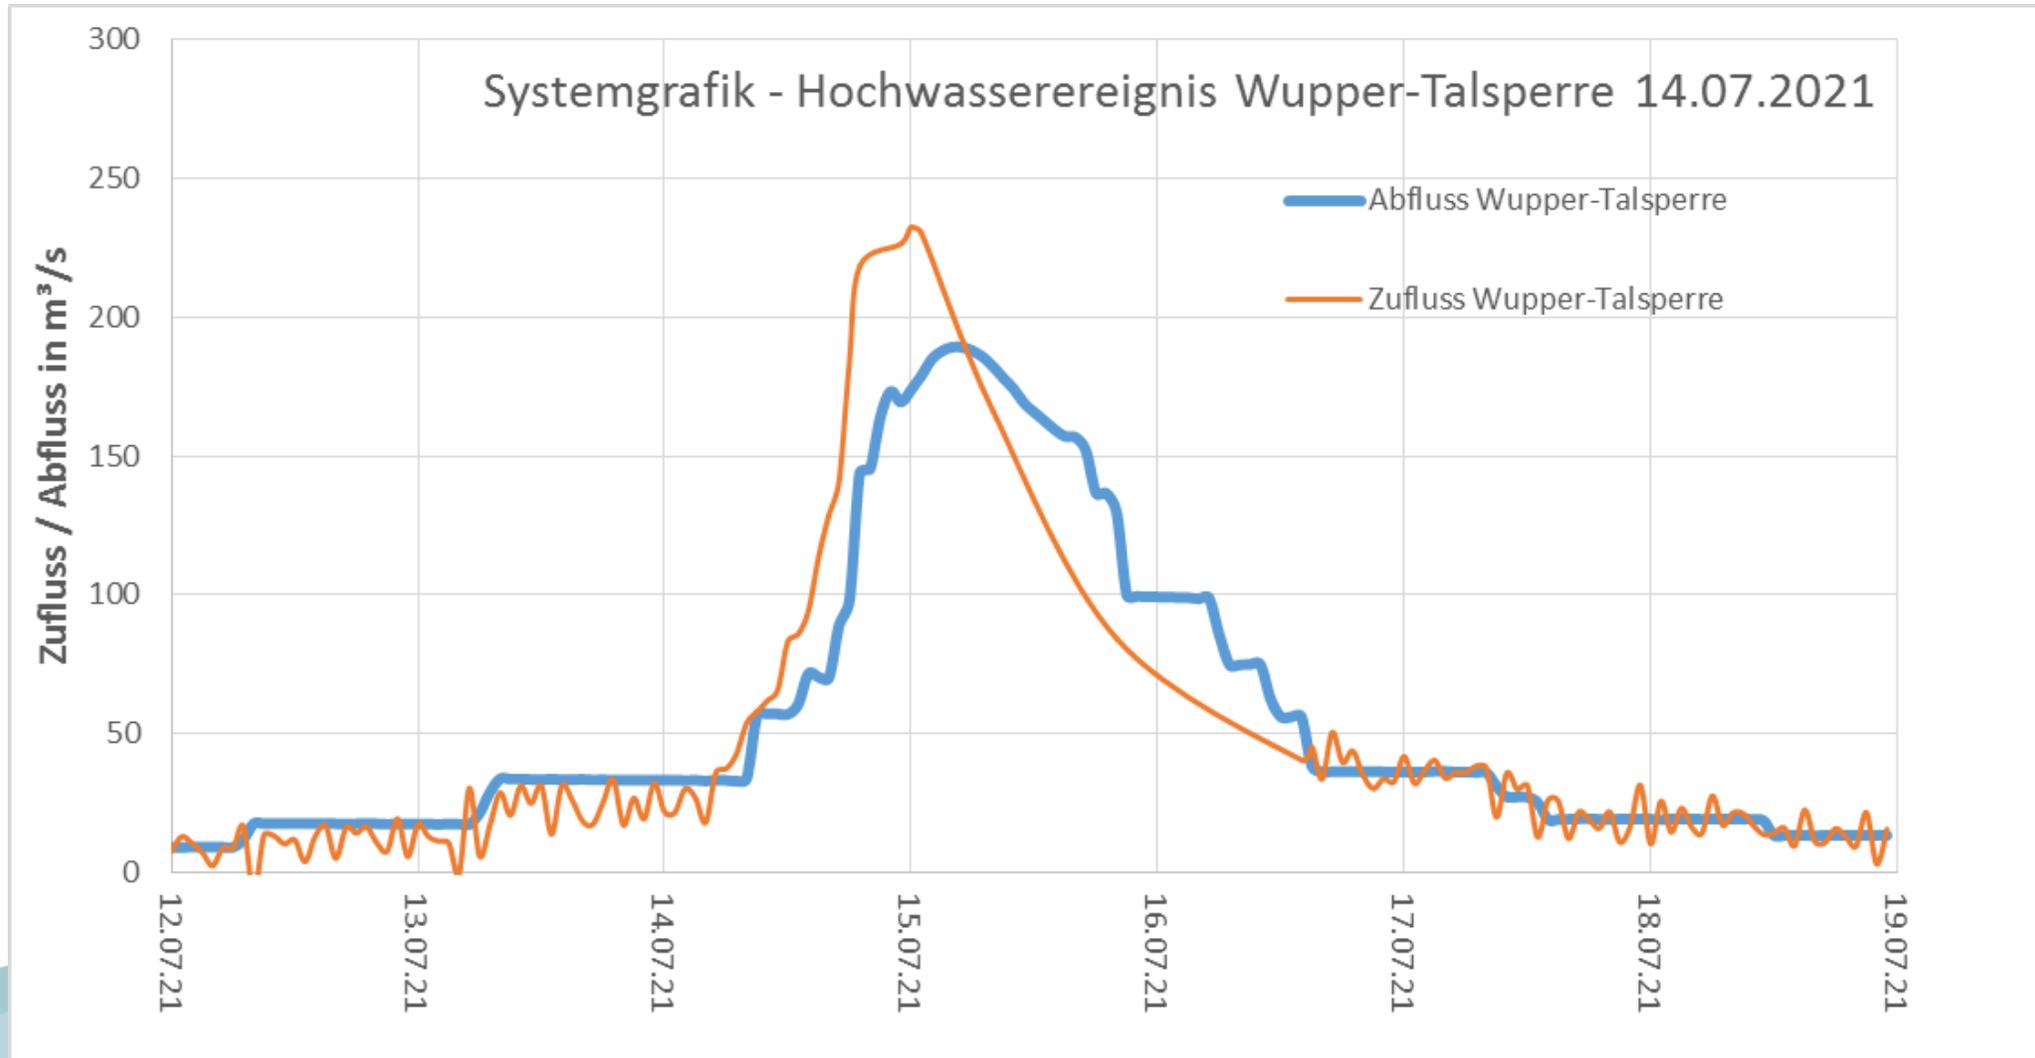
Nachweis Abfluss bis zum Überlauf kleiner als Zufluss

Talsperre bis zum Überlaufen permanent angestiegen, Welle gedämpft und verzögert

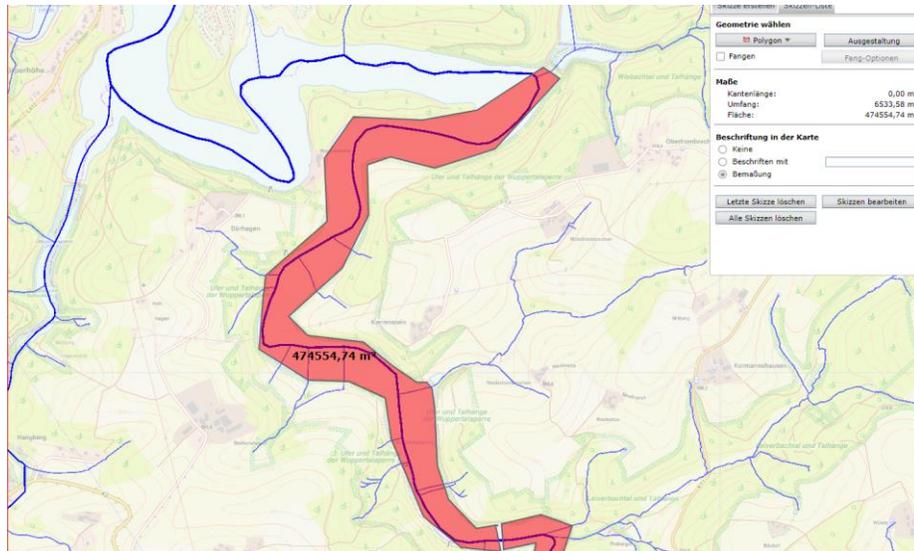
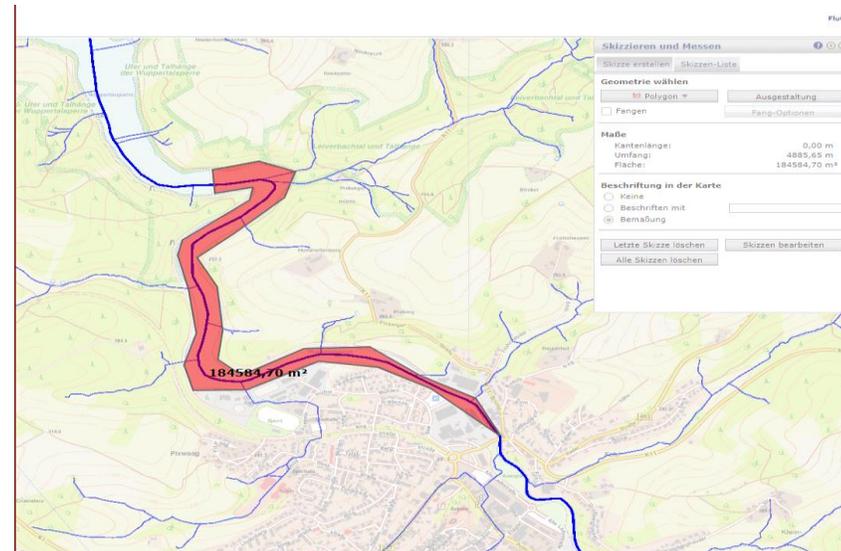
Umweltalarm Wupper-Talsperre

Havariemanagement läuft, Umweltschäden und Kosten noch nicht abschätzbar

- Zufluss von min. 100.000 Liter Öl und weiterer chemischen Mittel (Schätzung des Umweltamtes liegen mittlerweile bei 200.000 Liter)
- Überschwemmung von metallverarbeitende Betriebe in Hückeswagen und Wipperfürth
- Starke Verunreinigung an Wupper-Talsperre von Stauwurzel bis Haus Hammerstein/Wiebach-Vorsperre

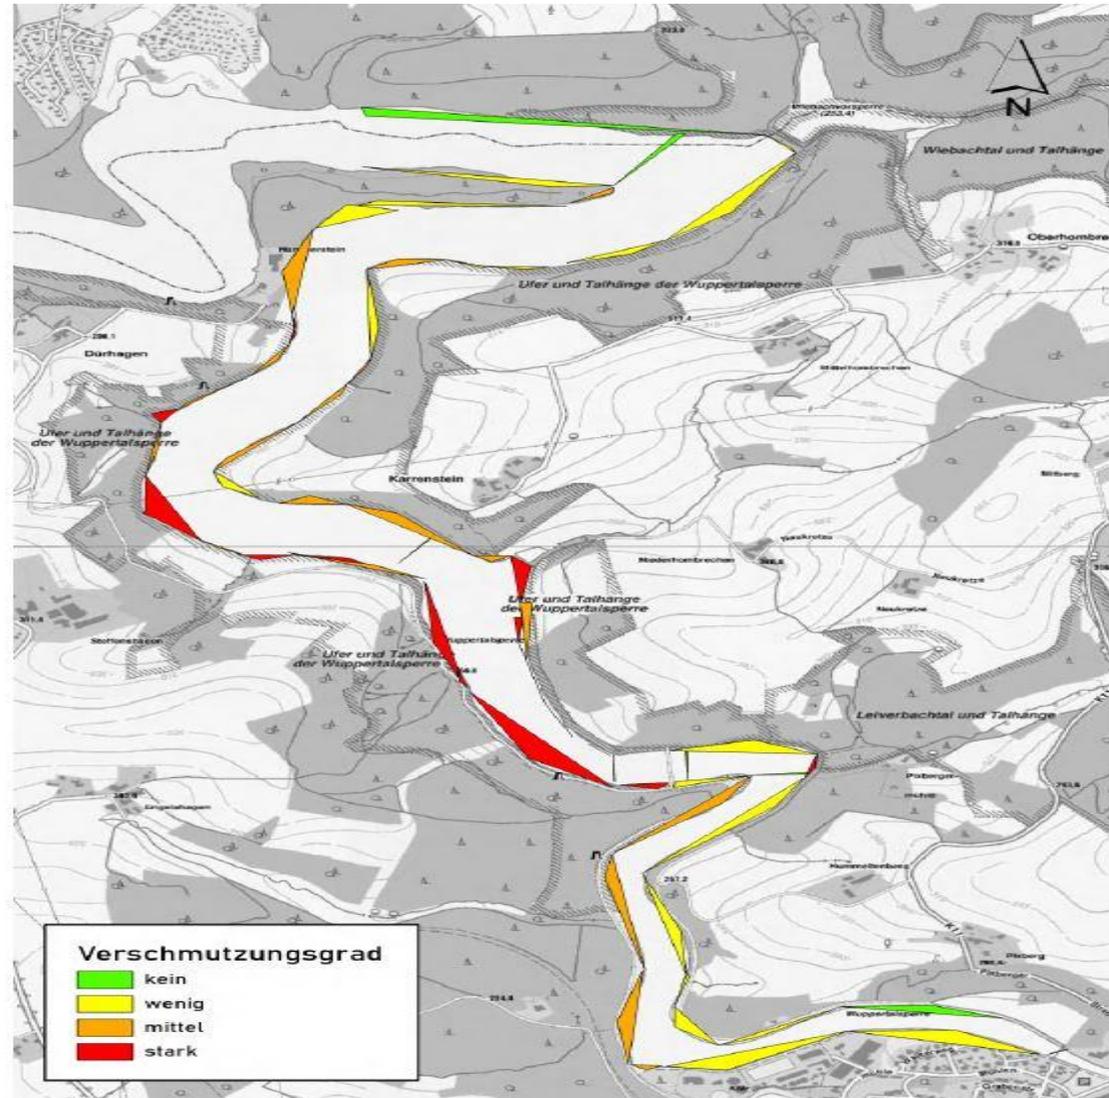
Kartierung Schadeinträge
Uferbereiche

10 km Uferlänge betroffen

Vorsperre -Hauptsperre

Nordwestliche Windrichtung sorgte
für relativ glimpflichen Verlauf in der
Fließrichtung

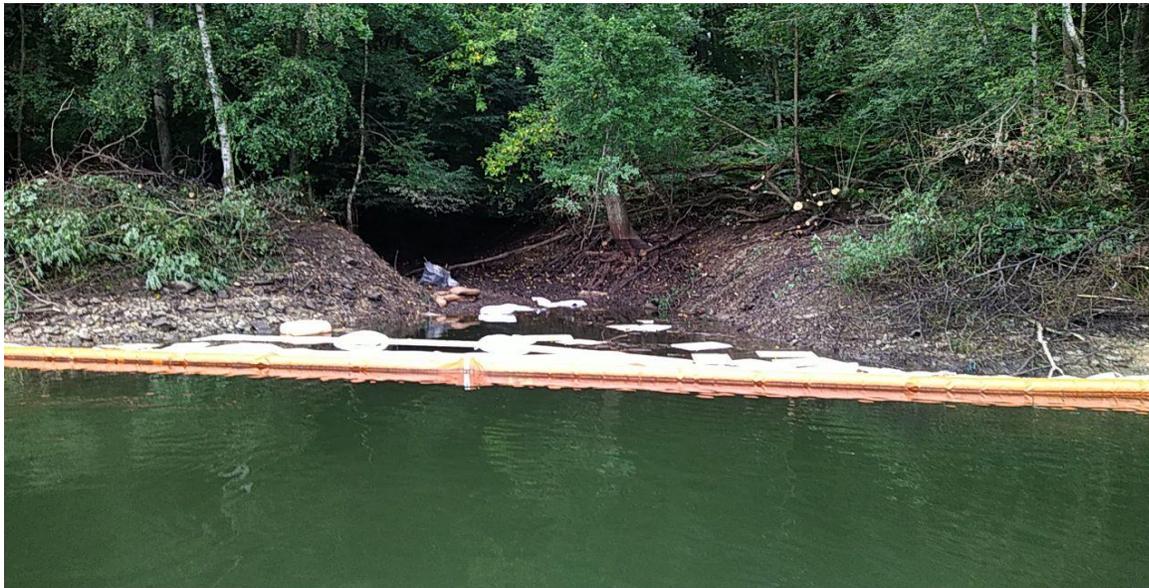
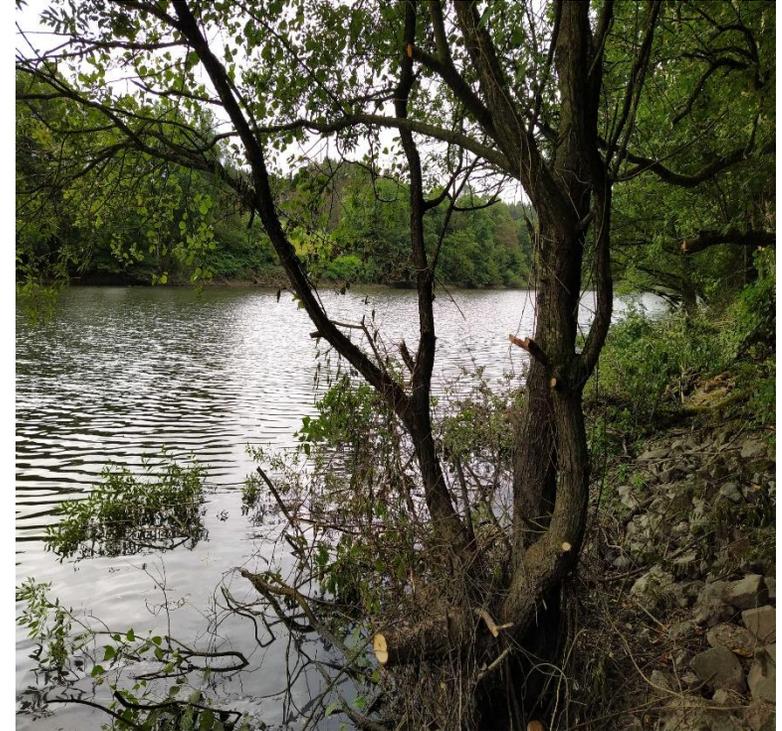
- Felsschüttungen, Bacheinläufe

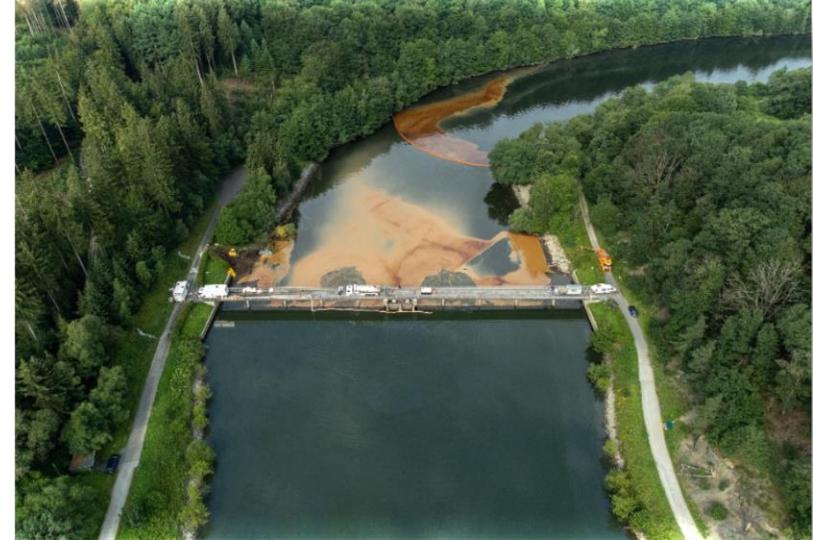
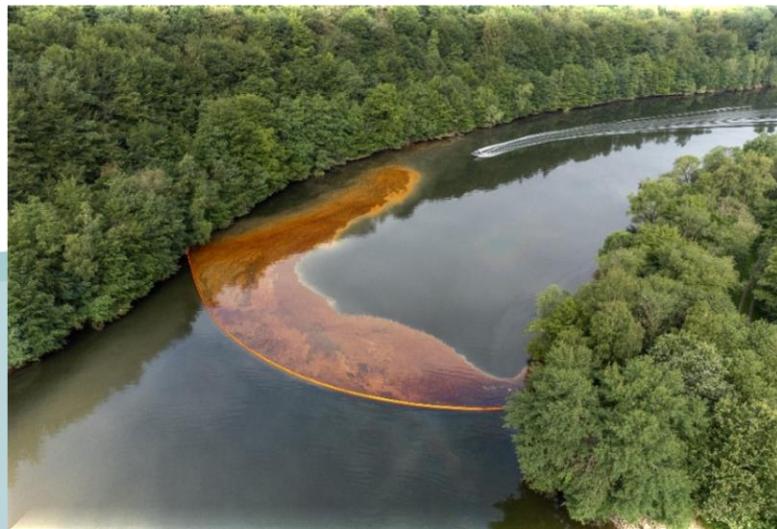
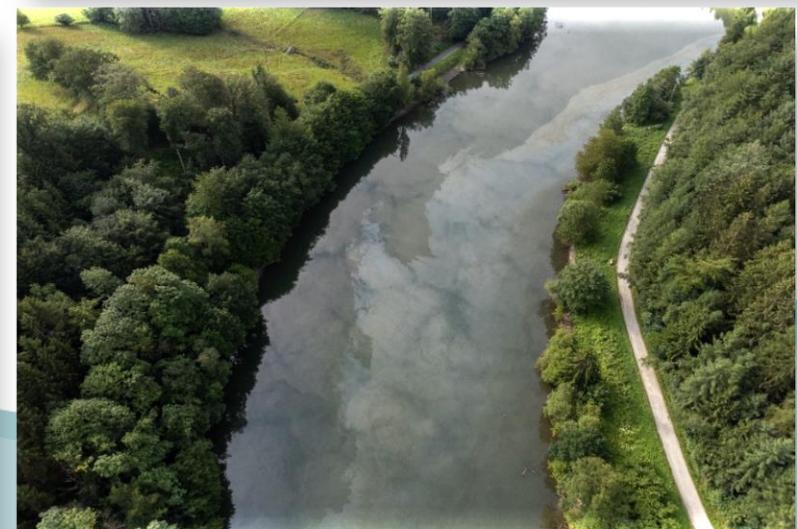
=> Havariemanagement läuft, Umweltschäden und Kosten noch nicht abschätzbar

- mehrere Ölsperren im Gewässer gesetzt
- Teile des Treibholzes und Grobstoffe mit Hilfe des THW und Feuerwehr am 18.07.2021 entfernt
- Fa. Lobbe seit 20.07.2021 im Einsatz mit Skimmen, Abpumpen und manueller Aufnahme der eingetragenen Stoffe
- Betrieb T3 im Dauereinsatz zur Bekämpfung und Eingrenzung der Umweltschäden
- Einsatz wird vermutlich mehrere Wochen andauern
- Kosten bisher nicht abschätzbar
- Umweltschäden bisher nicht abschätzbar
